Suomalaisen **PUUTEOLLISUUDEN** areena

Suomalainen puutuoteteollisuus on esillä hienosti Olympiastadionin remontissa: uutta puuverhoilua tulee stadionille noin 27 000 neliometriä ja katsomon istuinten pinnat syntyvät puukomposiitista.

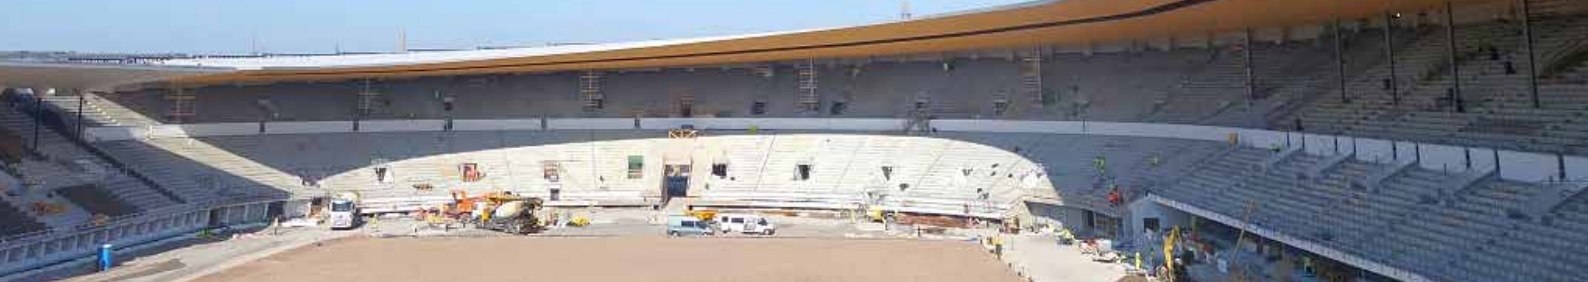
▲ Katsomosta näkee koko kivipuukaton kaikessa komeudessaan. Kuvan oikeassa laidassa ylhäällä on pinnoitteen asentaja työssään.

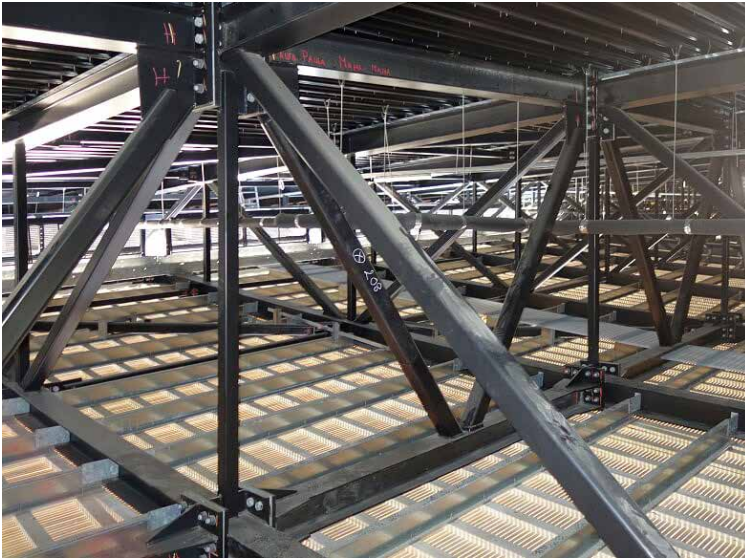
▲ ▲ Sisakaton pinta nyttaa hyvin elvaltta – silmä ei vasy sen katsomiseen.

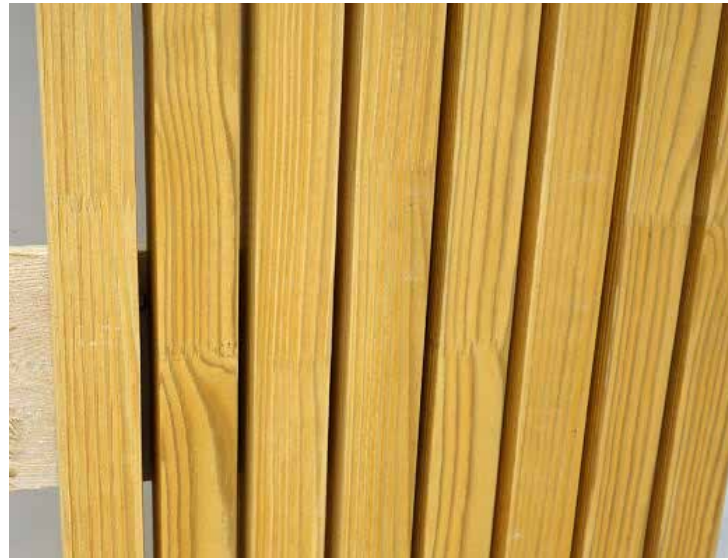
▲ Palotestattu kivipuurakenne ei tarvitse uudelleen kasittelyta, kuten esimerkiksi palosuojamaalattu vastaava.

Kun materiaali oli löytynyt ja siihen oli rakentajan kanssa tutustuttu, rakennuttaja ja loppukäyttäjä vielä hyväksyivät sen. He varmistivat, ettei odottamattomia yllätyksiä tule. – Teimme kivipuulle vielä palotestit standardien mukaisesti sekä testasimme VTT:n palokokeella seitsemän millin raoilla toteutetun rimarakenteen, Järvinen kertoo.
